zum Nachweis des Brandverhaltens nach DIN 4102-1

Probenmaterial: Einseitig beschichtete Wirkware aus Polyester, bezeichnet als "**Blackback Soft**".
(Einzelheiten siehe Blatt 2)

Prüfgegenstand des Auftrages: Prüfung auf Schwerentflammbarkeit (Baustoffklasse B1) nach DIN 4102-1

Ergebnis: Das geprüfte Material erfüllt in freihängender Anordnung oder im Abstand von > 40 mm zu gleichen oder anderen flächigen Baustoffen die Anforderungen an schwerentflammbare Baustoffe (Baustoffklasse B1) nach der Norm DIN 4102-1.
(Einzelheiten siehe Blatt 5)

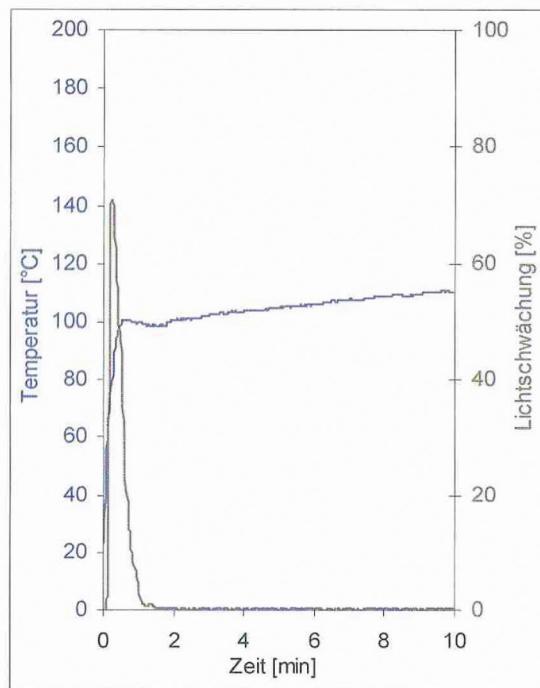
Probekörper A

Bild 1
Zeitlicher Verlauf der Rauchgastemperatur und der Rauchdichte

36	Diagramm auf Bild Nr.	1	3	5	7	
37	<u>Bemerkungen:</u> Zeile 13: Dauer des Weiterbrennens von Probenteilen auf dem Siebboden von < 20 Sek. führt nicht zur Beurteilung "brennend abfallend/abtropfend". Zeile 32: Auf Grund der verbliebenen Restlänge von > 45 cm konnte auf weitere Versuche verzichtet werden (DIN 4102-16:2015-09, 5.2 b)).

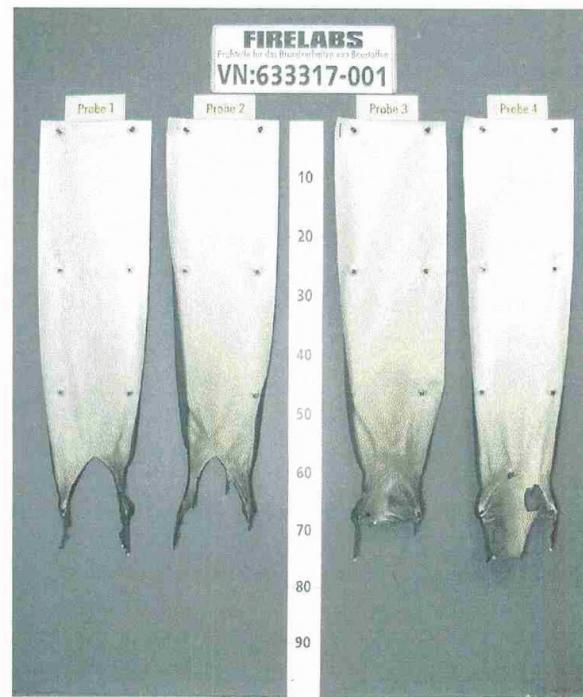
Bild 2
Aussehen des Probekörpers nach dem Brandversuch

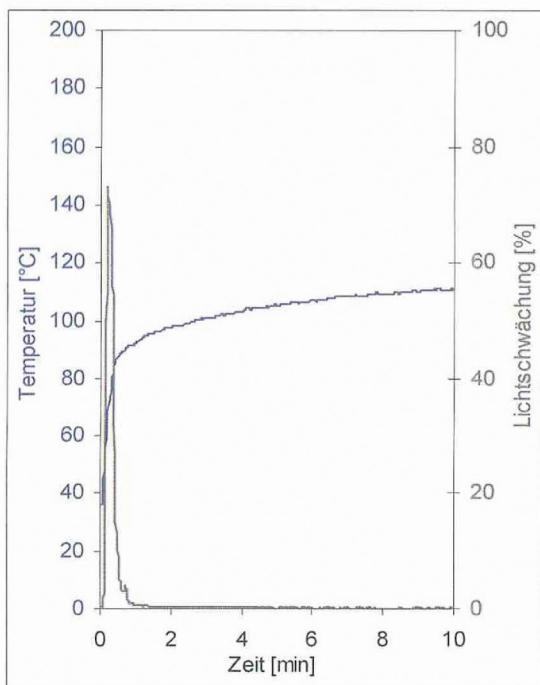
Probekörper B

Bild 3
Zeitlicher Verlauf der Rauchgastemperatur und der Rauchdichte

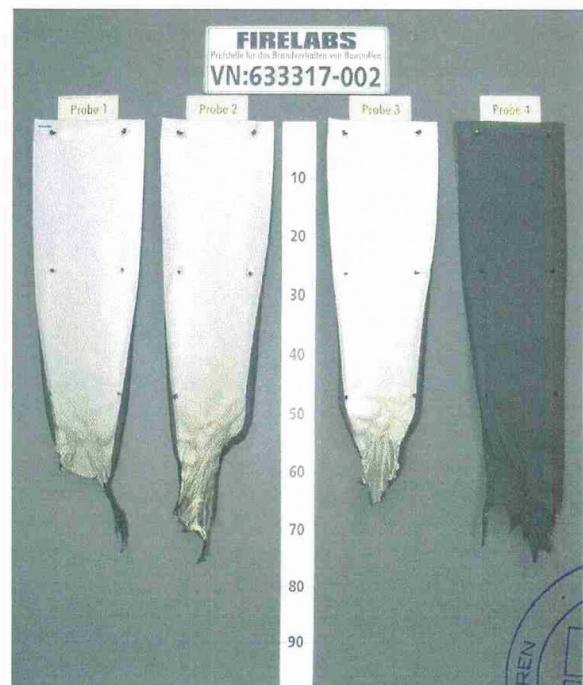
Bild 4
Aussehen des Probekörpers nach dem Brandversuch (Probe 4: Rückseite)

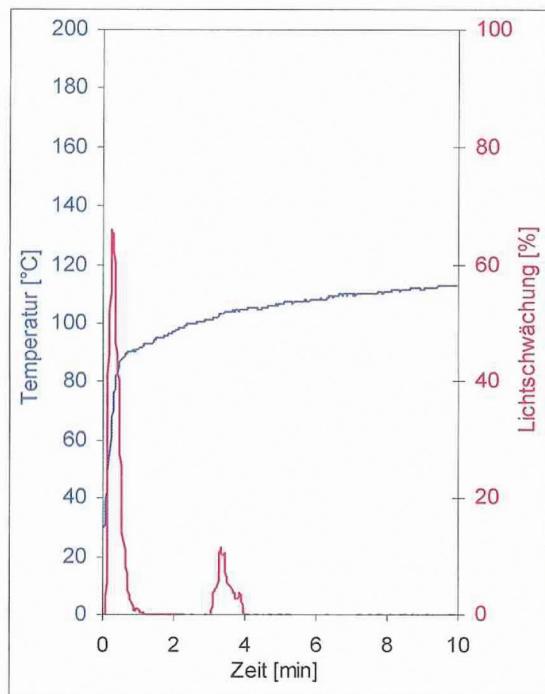
Probekörper C

Bild 5
Zeitlicher Verlauf der Rauchgastemperatur und der Rauchdichte

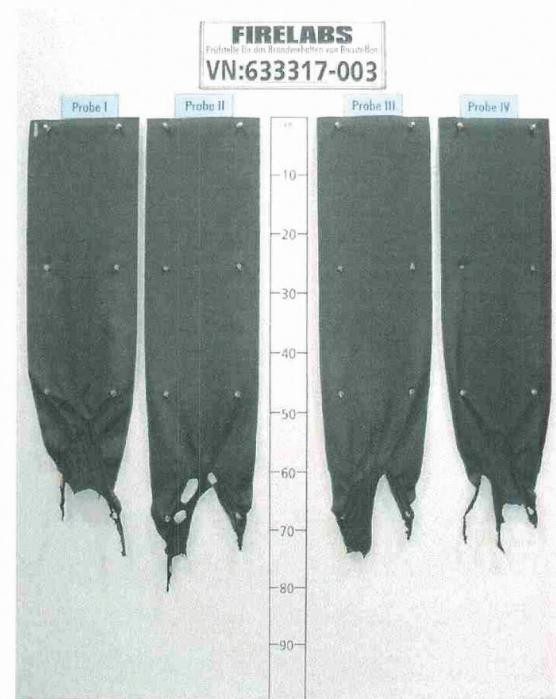
Bild 6
Aussehen des Probekörpers nach dem Brandversuch

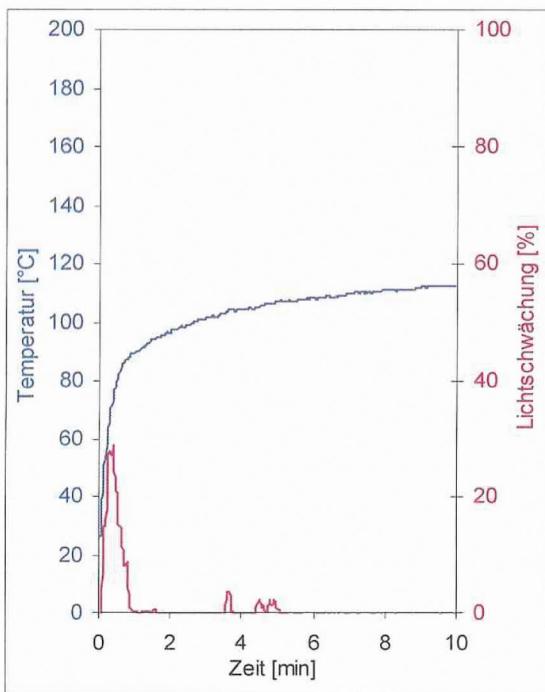
Probekörper D

Bild 7
Zeitlicher Verlauf der Rauchgastemperatur und der Rauchdichte

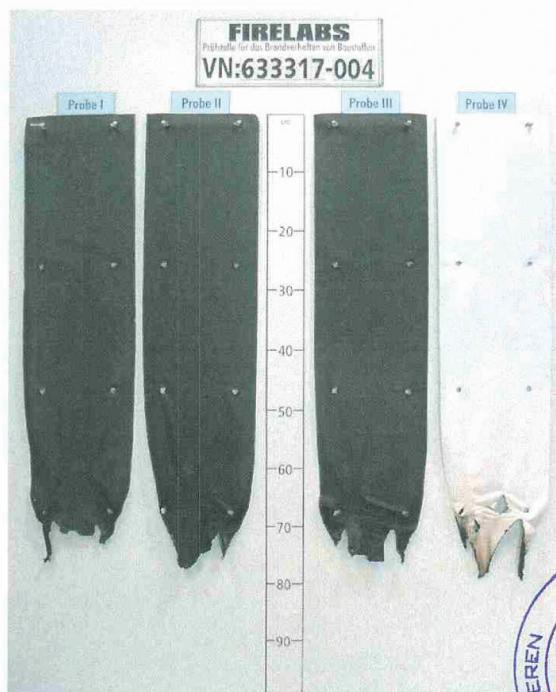
Bild 8
Aussehen des Probekörpers nach dem Brandversuch (Probe 4: Rückseite)
